| Biurowy Projekt: | Nazwa obiektu:<br><b>Remont mostu w ciągu drogi gminnej "Przez Łos"</b><br><b>nr 293648 K w miejscowości Osztana</b><br><b>w km 0+000-0+023</b> | | |
| PROJEKT BUDOWLANY<br>ARCHITEKTURA I<br>ELEMENTY<br>KONSTRUKCJI | | | |

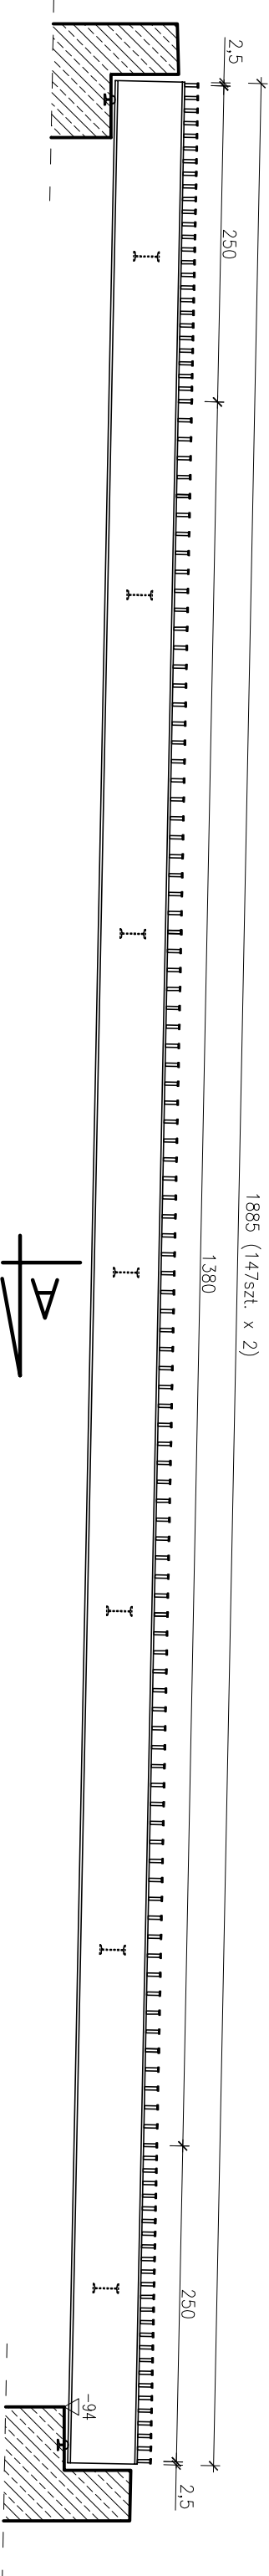
# STALOWE ŁĄCZNIKI ZESPOLENIA

1885 (147/szt. x 2)

Kolek z łbem SD 19 32/125 (typu Nelson)

Istniejąca konstrukcja składająca się z dwóch głównych dźwigarów stalowych (dwuteownik 550mm) oraz stężeń poprzecznych (dwuteownik 200mm)

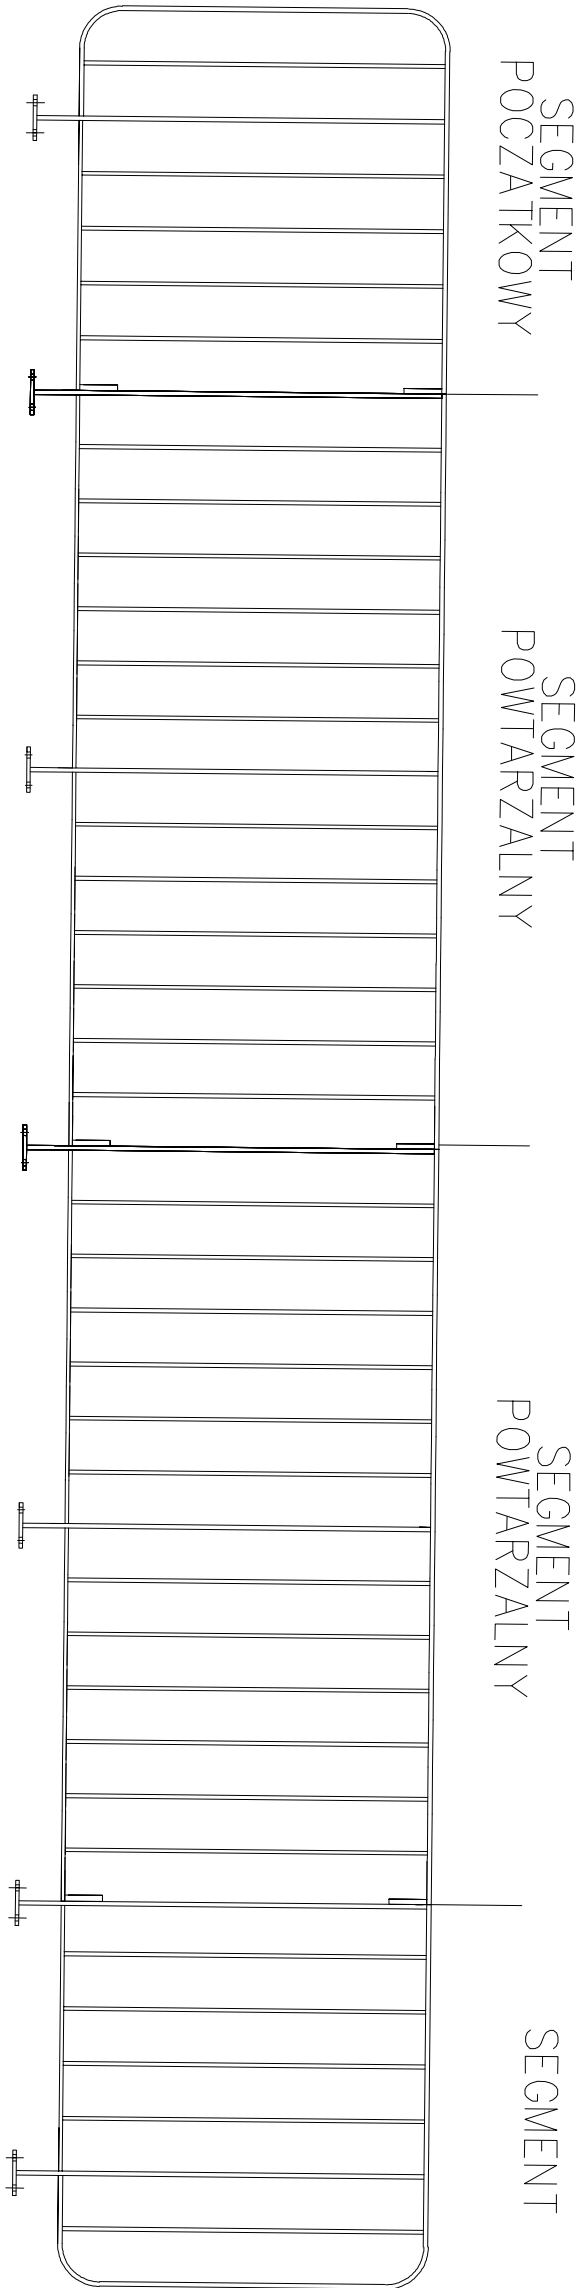
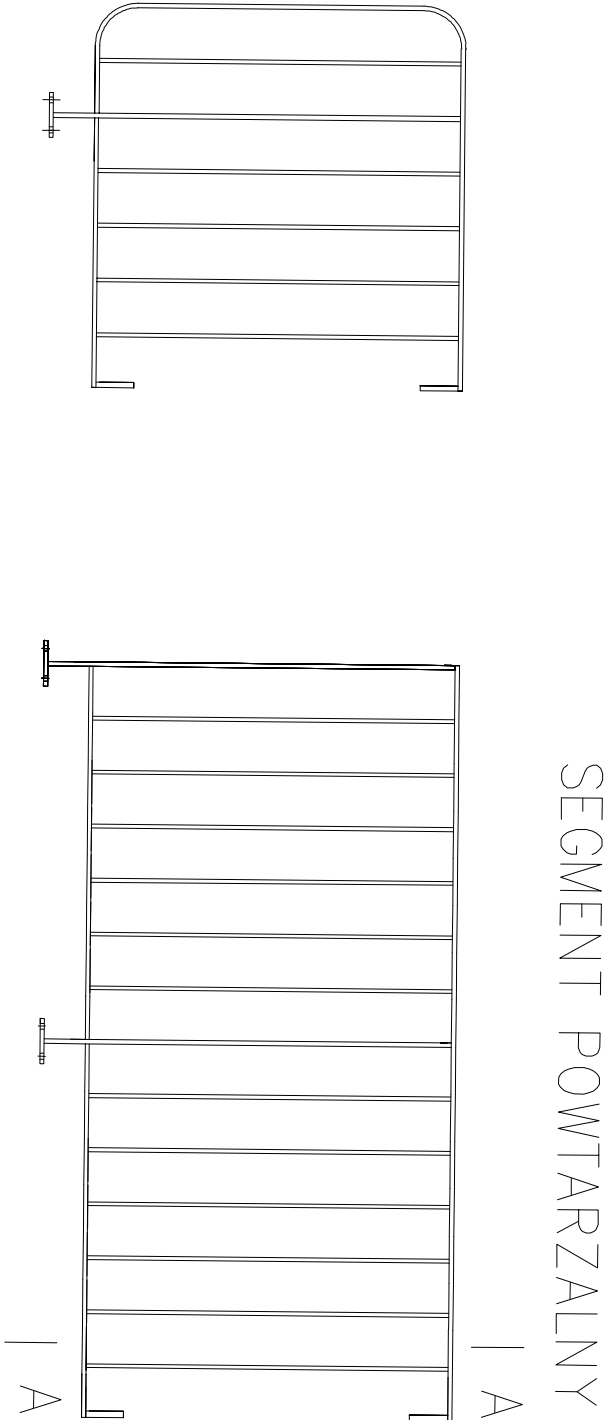
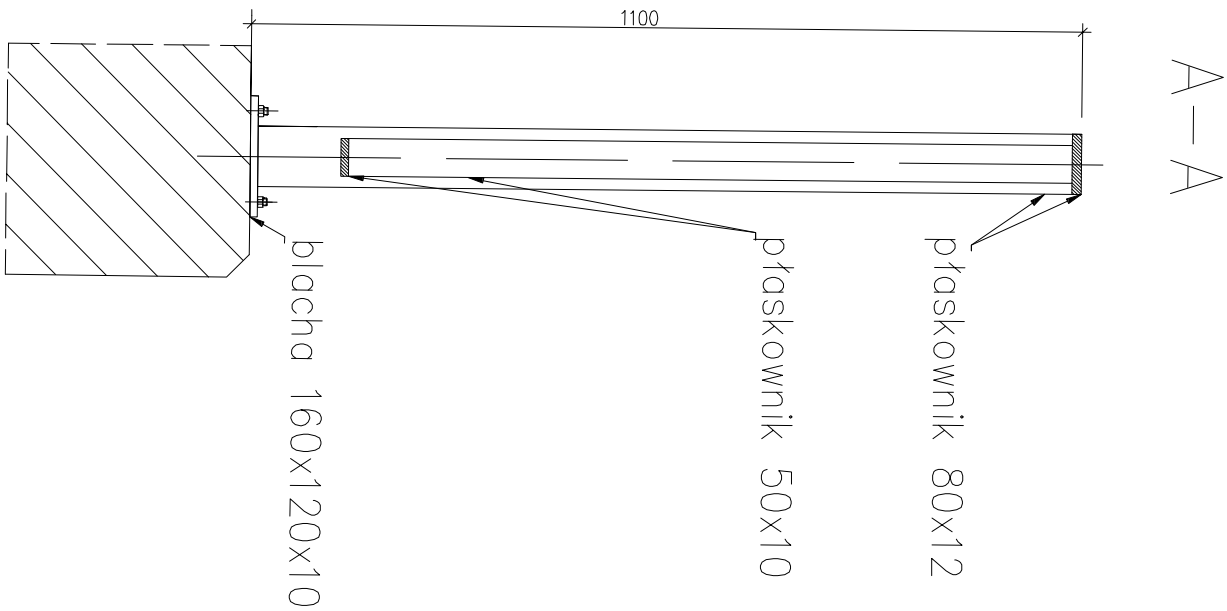
# RYSUNEK ZESTAWCZY BALUSTRADY

- UWAGI:
- Balustrady wykonywana w segmentach
  - Balustrady wykonane ze stali S235JR
  - Balustrady zabezpieczone antykorozyjnie poprzez cynkowanie ogniowe oraz malowana farbami proszkowymi
  - Balustrady montowana na kotwach ze stali nierdzewnej M12x120 i żywicy zgodnie z AT IBDIM

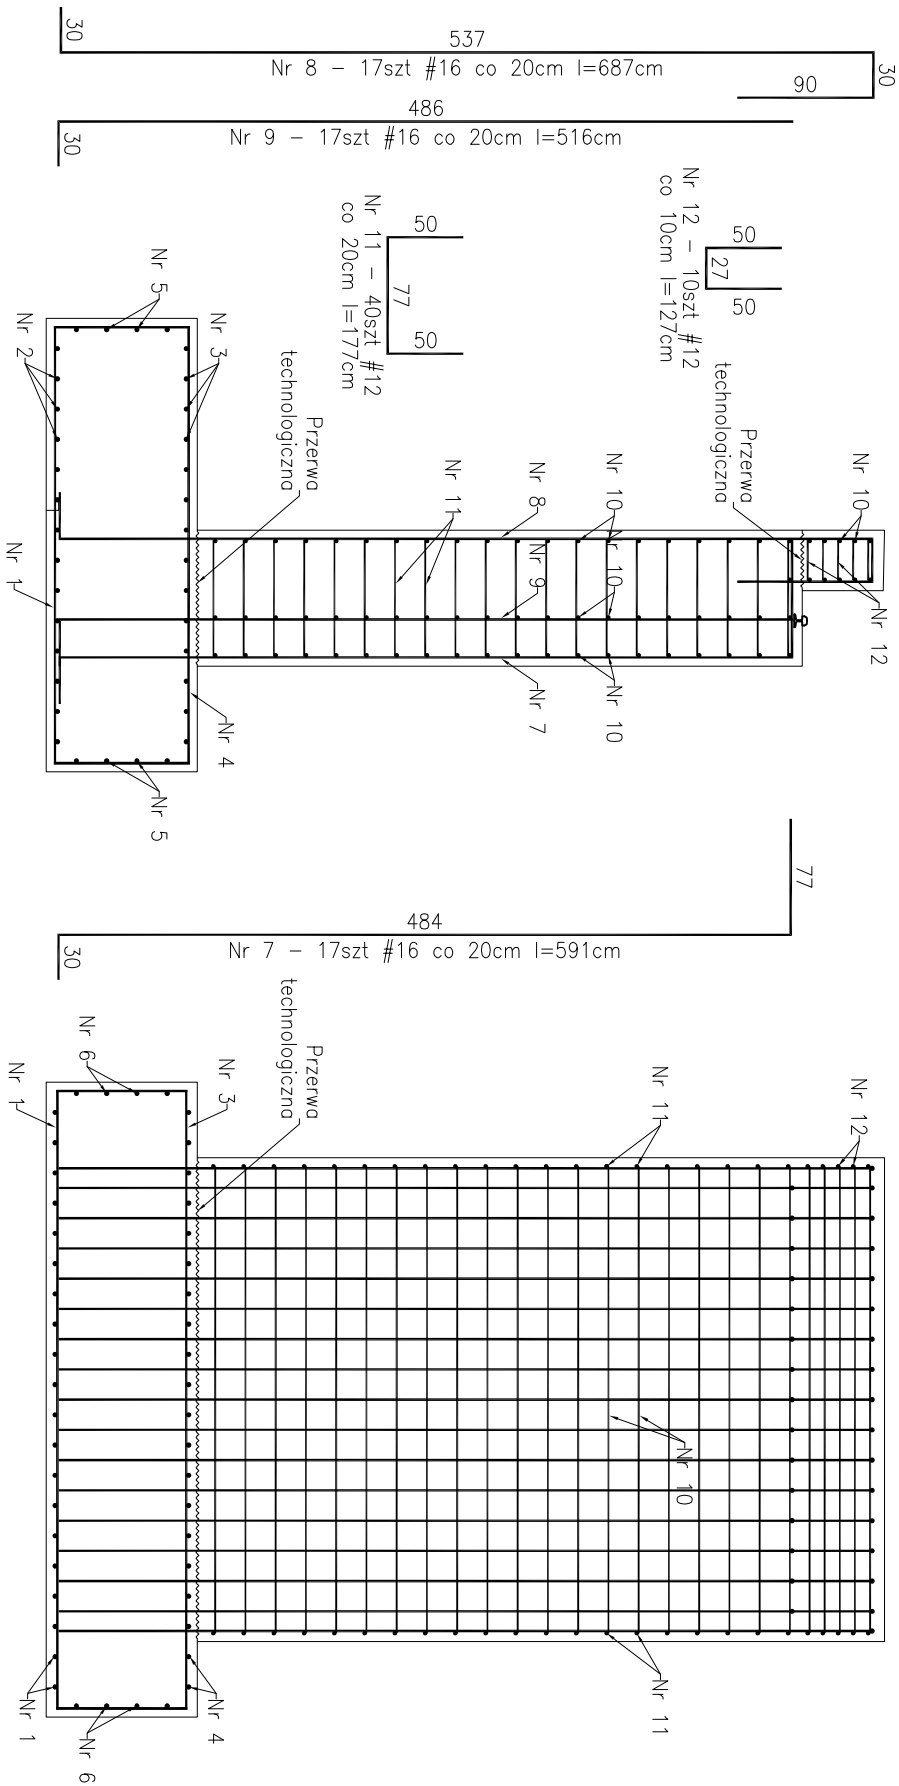
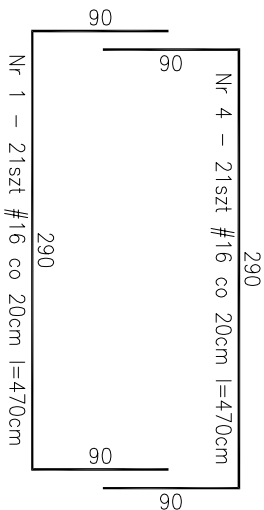
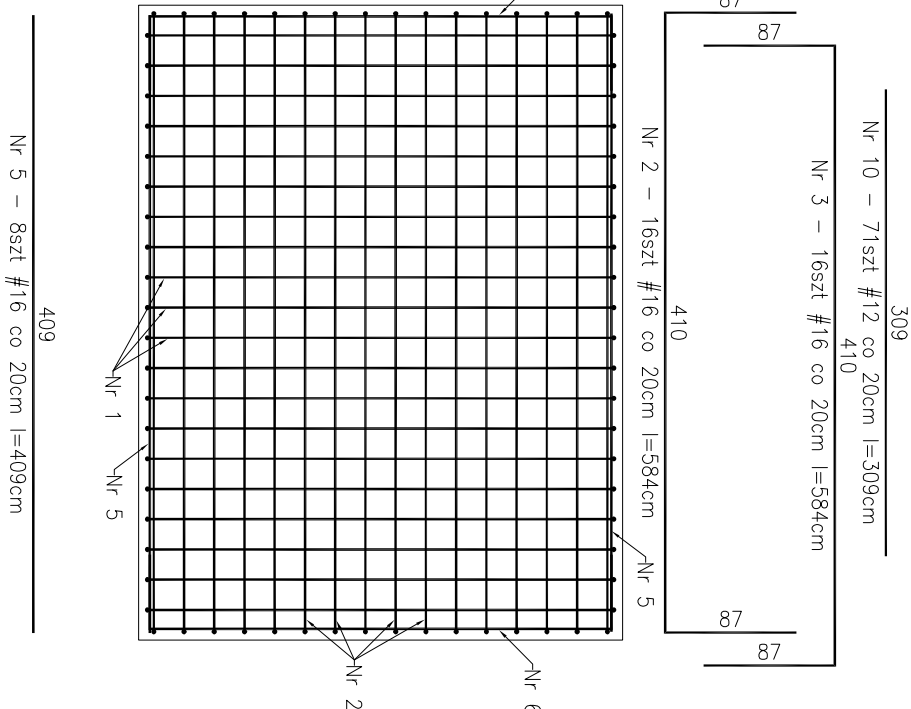
| Sierpień 2014 | ZBROJENIE PRZYZCÓŁKA |

- Beton fundamenty, ściany, płyta - C30/37
- Beton podkładowy - C8/10
- Stal zbrojeniowa - RB500W
- Otulina zbrojenia fundamenty, ściany - 5cm
- Otulina zbrojenia płyta - 3cm

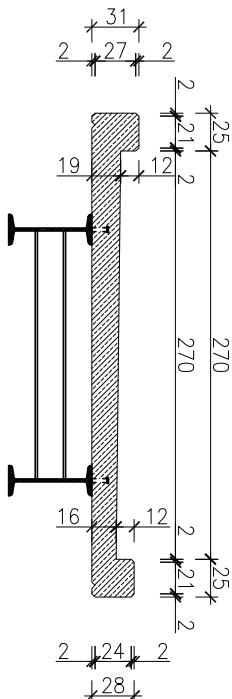
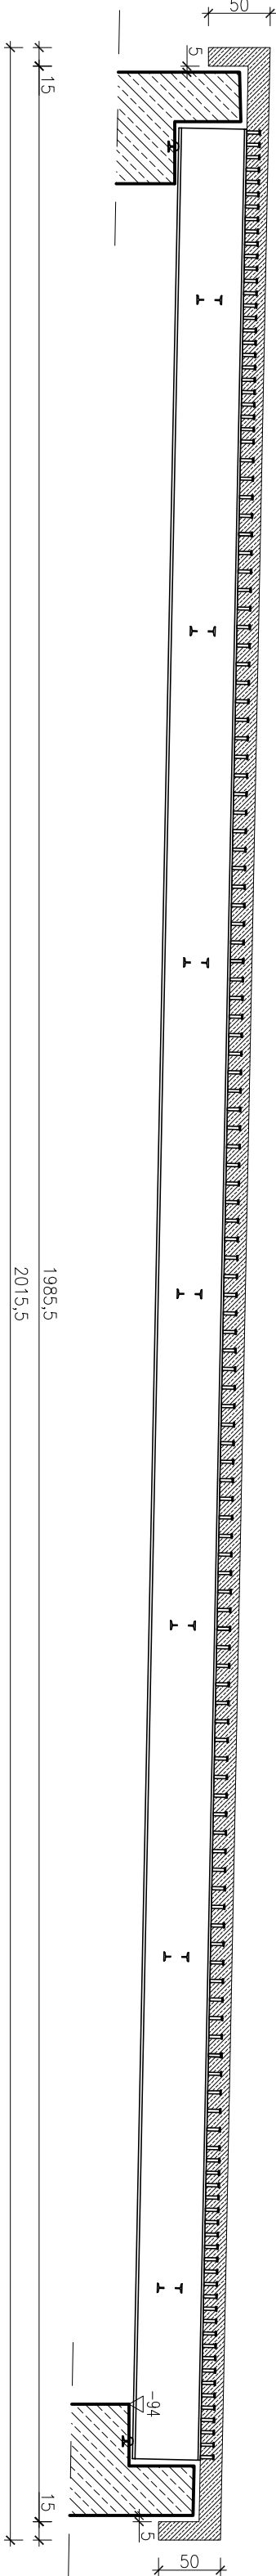
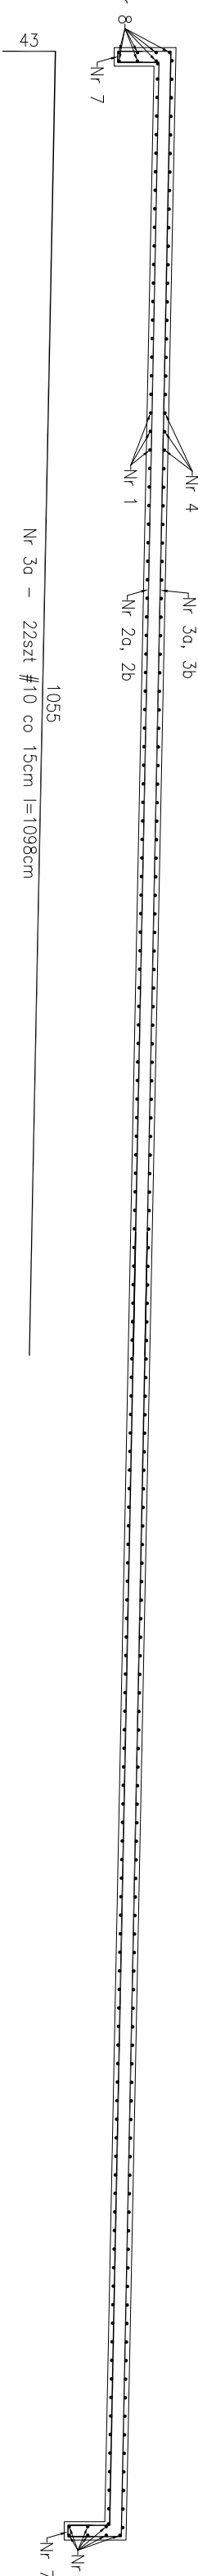
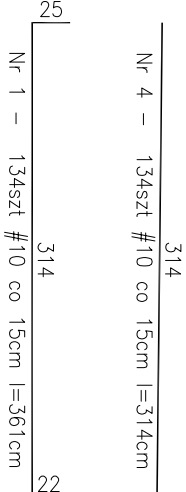
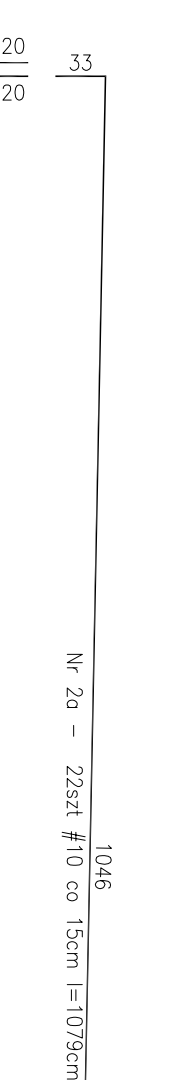
| Data: | Sierpień 2014 | Przedmiot rysunku:<br>ZBROJENIE PŁYTY POMOSTU | |

- Beton fundamenty, ściany, płyta - C30/37
- Beton podkładowy - C8/10
- Stal zbrojeniowa - RB500W
- Otulina zbrojenia fundamenty, ściany - 5cm
- Otulina zbrojenia płyta - 3cm
